## SUNASS Y EPSASA PRESENTES EN DESASTRE DE AYACUCHO

- ✓ *Acciones coordinadas permitieron restablecer los servicios de agua y alcantarillado afectados por aluvión.*
- ✓ *Trabajo conjunto de población y autoridades ha permitido aminorar los daños y promover la recuperación de la ciudad.*

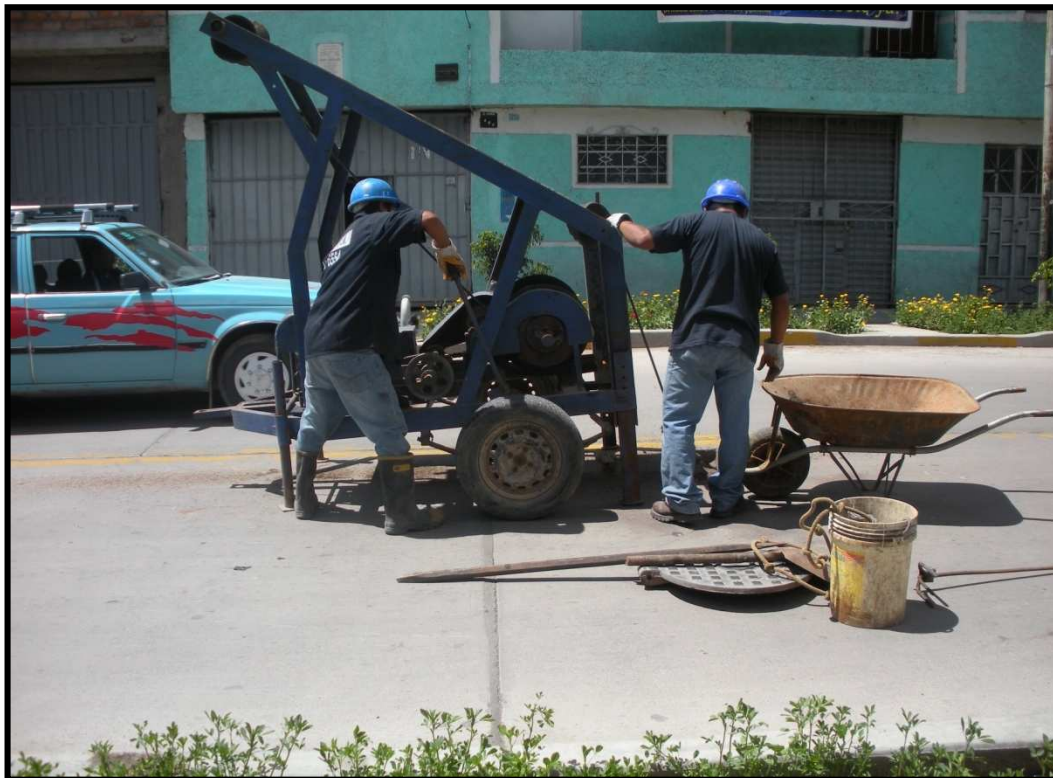
Tarjadores de la Empresa Estándar 10 S.A. desatorando el alcantarillado con sistema de baldes en Jr. Quinua.

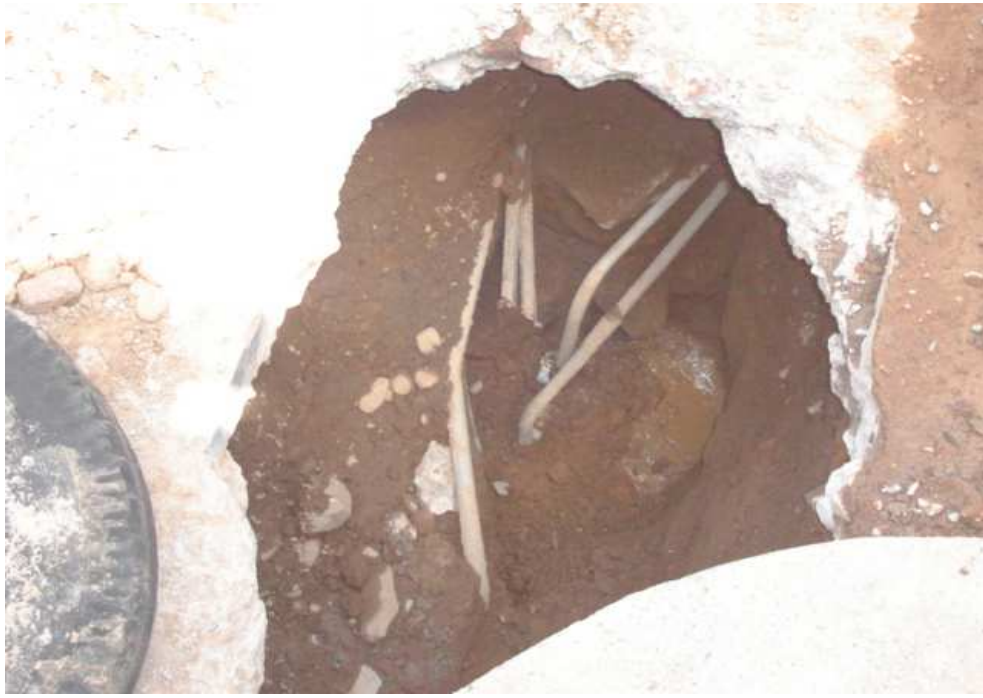
7ª cuadra del Jr. Libertad con fuga de agua potable, reparando la Eps.

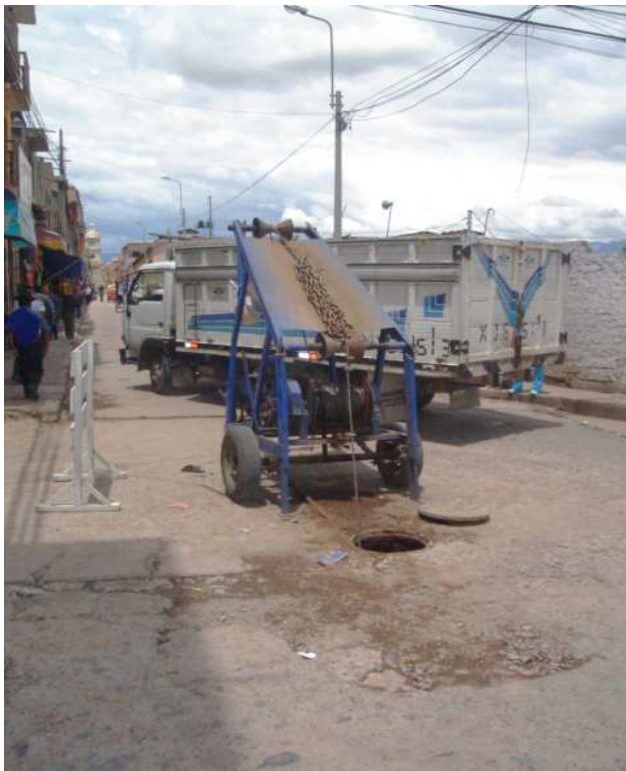
Máquina de baldes operando en las esquinas de los jirones Choro y Grau .
